*Ahorro de dinero y de energía mediante  
la instalación de una  
conducción termoplástica  
en una refinería  
EE.UU.*

588-7

## sinopsis

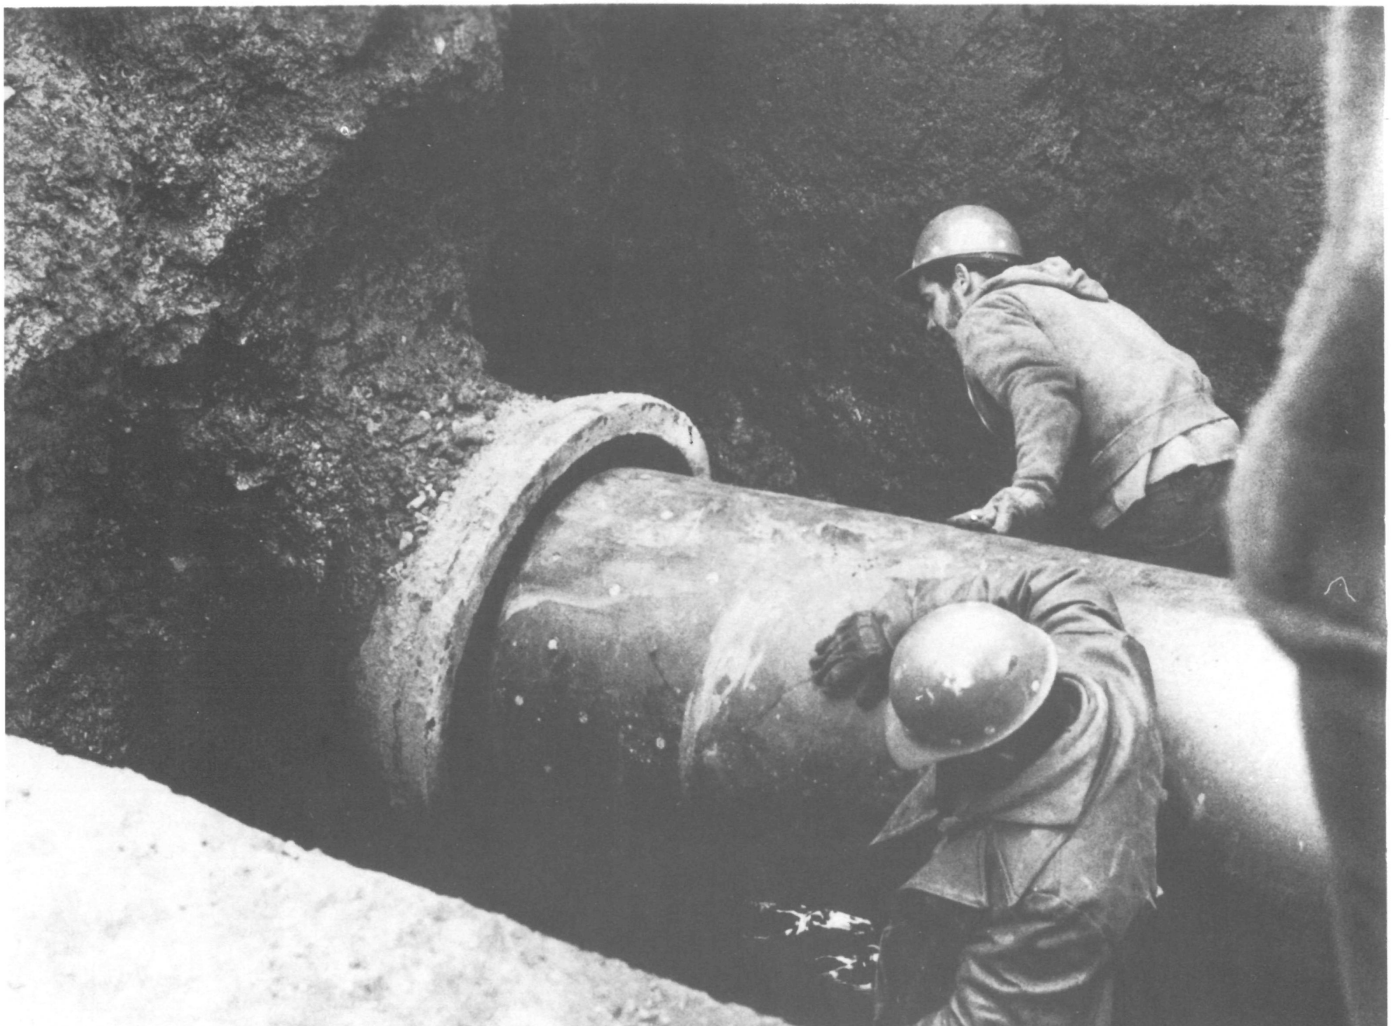
La conducción de hierro fundido enterrada a una profundidad de 1,83 m, data de 1915, y forma parte de un viejo sistema de abastecimiento que prové de agua salada al alambique de destilación. Los años de servicio, transportando estas aguas agresivas y una presión de trabajo de 2,45 kg/cm<sup>2</sup>, deterioraron seriamente la conducción, necesitando un número creciente de reparaciones. Cuando un tramo de la tubería rompió en 1974 resultó imperativo hacer una operación de repuesto o de rehabilitación. Muestras de la sección afectada de la tubería, así como otras porciones, se analizaron en un laboratorio exterior para ser rigurosamente grafitizadas.
